平成 27 年度受託研究報告書

単板積層材の耐候性能および耐朽性能に
関する研究

平成 28 年 3 月

地方独立行政法人北海道立総合研究機構
森林研究本部 林産試験場

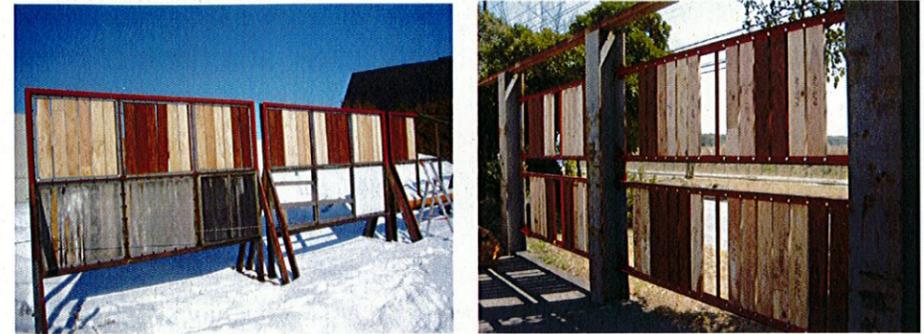
図 1-3 屋外暴露試験の様子

暴露開始は、平成 23 年 3 月、4 月とし、南向き 90 度（垂直）設置、暴露試験地は、キーテック（株）千葉県木更津工場内、旭川林産試験場敷地内とした。暴露期間は、0 ヶ月（暴露前）、1 ヶ月、3 ヶ月、6 ヶ月、1 年、2 年、3 年、4 年とし、それぞれの暴露期間終了後、後述する色差の測定および強度性能試験に供した。

林産試験場暴露試験地（北海道旭川市） キーテック（株）千葉県木更津工場暴露試験地

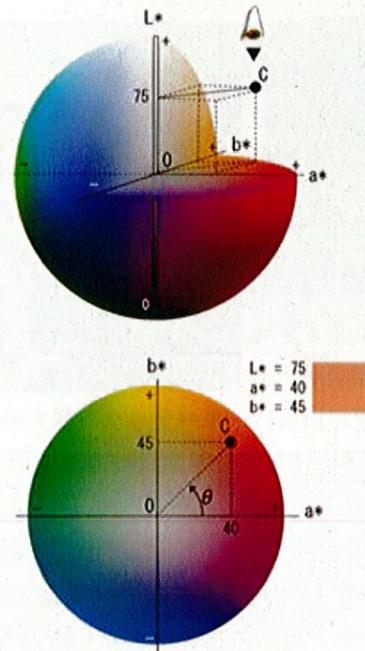
図 1-4 L*a*b*系色空間のモデル

L^* 、 a^* 、 b^* の増減と物体色との関係を表 1-3 に、色差の感覚的表現を表 1-4 に、 $L^*a^*b^*$ 系色空間のモデルを図 1-4 に示した。

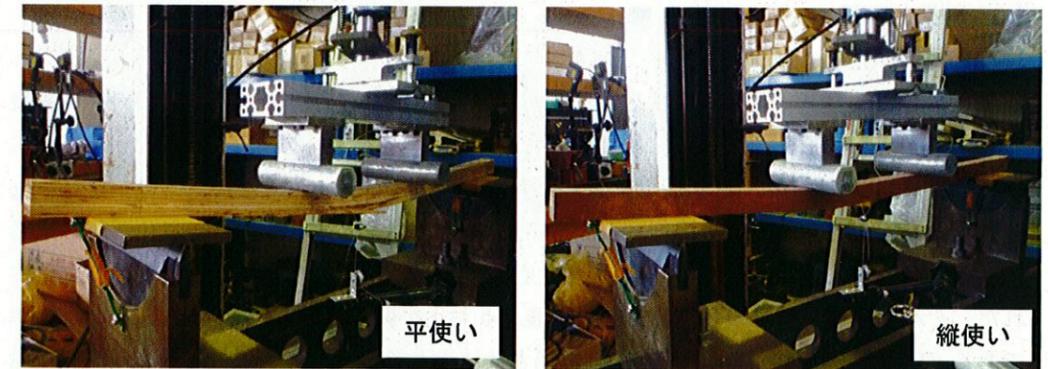
図 1-5 曲げ試験の様子

色差測定後の屋外暴露試験体から、平使い方向（フラットワイズ）、縦使い方向（エッジワイズ）ともに 910×30×30 mm の試験体を採用した。打撃音による動的ヤング係数の測定後、単板積層材の JAS に準じて、スパンを厚さの 24 倍（720mm）とした 3 等分点 4 点曲げ

試験を行った（図 1-5, 1-7）。平均荷重速度は毎分 14.7 MPa 以下とした。比例域における荷重-変位曲線の傾きおよび最大荷重から、曲げヤング係数（Eb）および曲げ強さ（MOR）を求めた。試験は 20℃, 65%R. H. の恒温恒湿室内において、試験体重量が恒量に達するまで調湿した後に行った。試験体数は、各方向 1 条件あたり 4 体ずつとした。

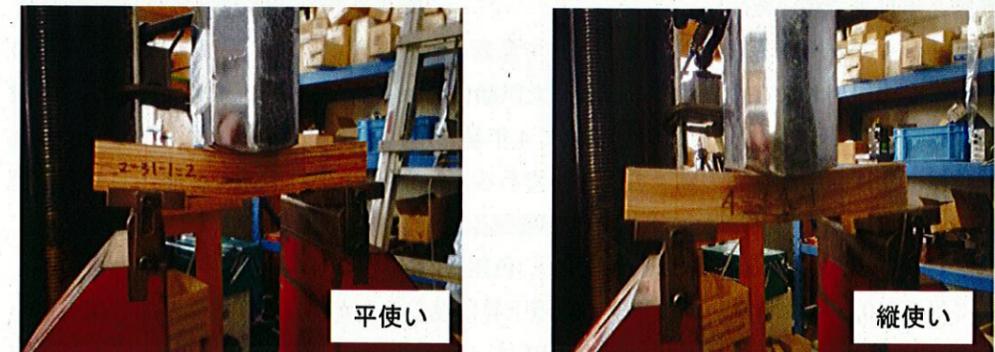
図 1-6 水平せん断試験の様子

曲げ試験終了後の試験体両端部の非破壊部から 30×30×180mm の寸法の試験体を採用し、単板積層材の JAS に準じて水平せん断試験を行った（図 1-6, 1-8）。スパンは厚さの 4 倍（120mm）とし、平均荷重速度は毎分 14.7 MPa 以下とした。試験体数は、各方向 1 条件あたり 8 体ずつとした。なお、破壊形態が曲げ破壊となった試験体においても、破壊時の最大荷重を用いて、見かけのせん断強さとして算出した。

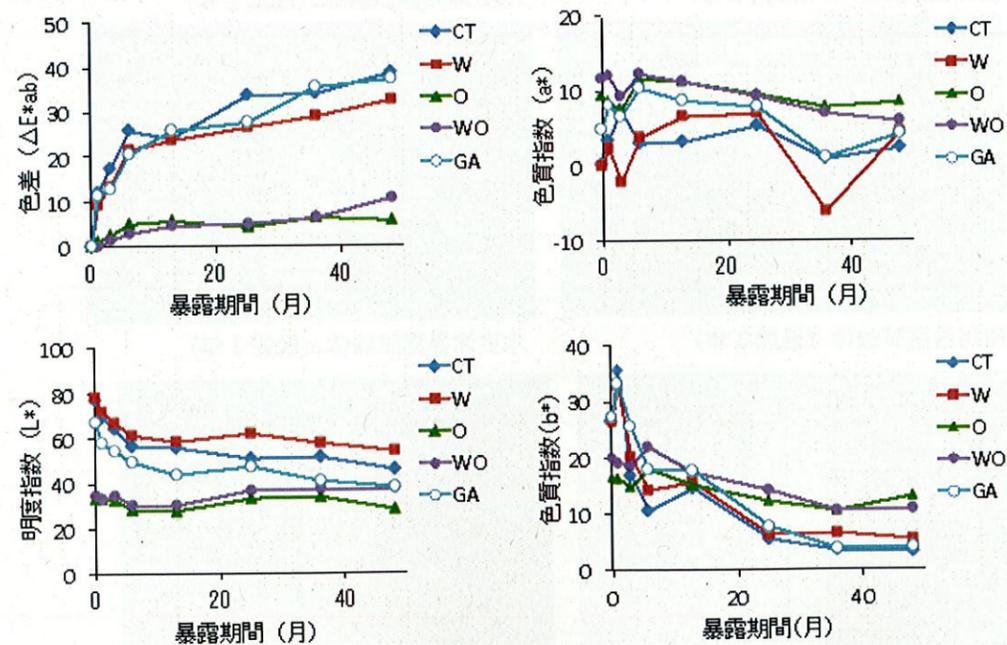
図 1-12 旭川暴露試験体の色の变化

屋外暴露開始および旭川における暴露1ヵ月、3ヵ月、6ヵ月、1年、2年、3年、4年後の暴露試験地の様子を図1-9に、暴露前～4年間暴露後の試験体の様子を図1-10、1-11に示した。無処理試験体（CT）、接着剤混入試験体（GA）は暴露1ヵ月後には退色が確認された。木材保護着色塗料である溶剤系表面塗布剤（0）を塗布した試験体は、無色透明の水系表面塗布剤（W）より変色の度合いが少ないものの、目視で確認できる僅かな変色を確認された。それぞれの試験材の色差測定結果を表1-5および図1-12に示した。無塗装の試験体であるCT、GA、そしてWは暴露期間の経過と共に大きく変色していることが分かる。0およびW0の変色は小さく抑えられており、両者に明確な差は見られなかった。これらの傾向は暴露2年目まで続いた。

暴露前から6ヶ月暴露後における、旭川で暴露された試験体の様子を図1-10に、暴露1年から4年の旭川および木更津で暴露された試験体の様子を図1-11に示した。旭川で暴露された試験体は1～6ヵ月暴露試験体と同じ4年暴露用試験材であるが、木更津で暴露された試験体は曲げ強度測定用の別々の試験体である。6ヵ月～1年の暴露では旭川、木更津暴露試験体ともCT、GA、Wに木材色が残っている。しかし、色質指数 a^* 、 b^* は1年を過ぎても低下し続け、無彩色に近づき、それに伴い、色差 ΔE^*ab も4年目まで上昇を続けている。それに対し、0、W0は暴露初期に若干の色差上昇は見られたが、2年目までほぼ一定の値を示した。3年目以降、色差は上昇し始め、W0は4年目も色差の上昇が見られた。これは溶剤系表面塗布剤の耐候性能が2～3年目で限界に近づき付着力が低下、一部がはく離し始めたためと考えられる。またこの傾向は、旭川より、木更津での暴露試験体の方が顕著であった。旭川で暴露された試験体における防かび効果は、W、0の各処理剤とも見られず、CT、GAも含め6月（3ヵ月暴露）、8月（6ヵ月暴露）の観察で、試験体表面の南面、北面とも孢子、菌糸が観察された。春先の観察では、肉眼で孢子、菌糸は観察されなかったものの、CT、GA、Wでは黒い斑点としてカビの痕跡が観察された。0、W0は着色塗料によりカビの痕

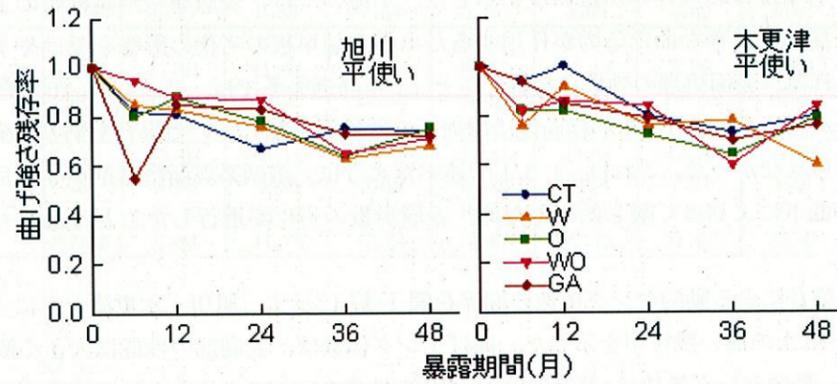
図 1-13 曲げ強さの経時変化 (平使い)

暴露前の LVL の強度試験結果を表 1-6 に示す。スギ LVL では、曲げ強さ、せん断強さともに縦使いよりも平使いが低い値を示した。これは、スギ LVL の直交層の存在による影響と考えられる。曲げ強さ残存率の経時変化を図 1-13, 図 1-14 に、曲げヤング係数の経時変化を図 1-15, 図 1-16 に示す。曲げ強さ、曲げヤング係数ともに、時間経過に伴い残存率は低下しているものの、3年目を過ぎるとその低下割合は緩やかとなった。4年経過後の曲げ強さ残存率は 0.6~0.8 程度、曲げヤング係数残存率は 0.8~0.9 程度であり、3年目と同程度であった。4年間の暴露期間内では、曲げ強さ、曲げヤング係数ともに旭川と木更津の残存率に明確な差は認められなかった。曲げ強さ残存率における荷重方向の差に着目すると、概ね縦使いよりも平使いの残存率が低い値を示した。平使いでは、表層単板が試験時の上下面となり、表層部に大きな曲げ応力が作用するため、表層単板の劣化の影響を受けやすいためと考えられる。表面処理の効果に着目すると、2年経過後までは、CT よりも WO の残存率が高い傾向が認められるが、3年経過後には両者の性能が逆転している場合もあり、明確な傾向は認められなかった。これは、1.3.1 で述べたように、溶剤系表面塗布剤が 3年目以降で付着力の低下によりはく離し始めたため、表層単板の劣化が進行したことによるものと推察される。

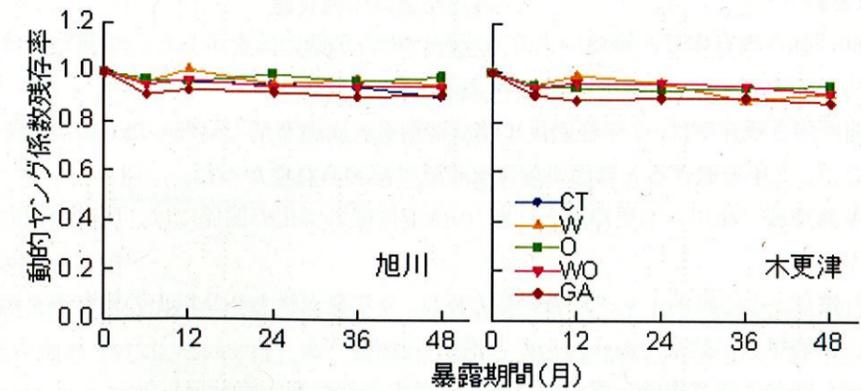
図 1-17 動的ヤング係数の経時変化

暴露期間と打撃音による動的ヤング係数の関係を図 1-17 に示す。旭川、木更津ともに 4年経過後も 0.9 以上の高い残存率を示した。曲げヤング係数は、表層部の性能に大きく依存するのに対し、動的ヤング係数は、断面内の平均的な性能を示すことから、この結果は、内層単板が健全であったことを示唆している。

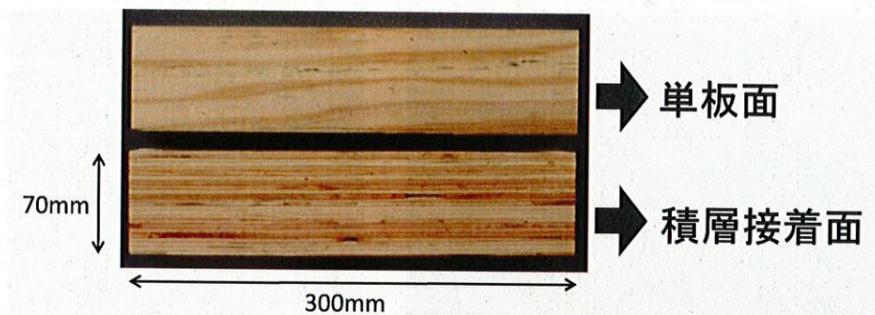
図 3-1 試験体の概要

塗装基材には、スギとカラマツの LVL (70×300×35mm) を用いた (図 3-1)。それぞれの木材について、単板面と積層接着面を暴露面 (70×300mm) に用いた。

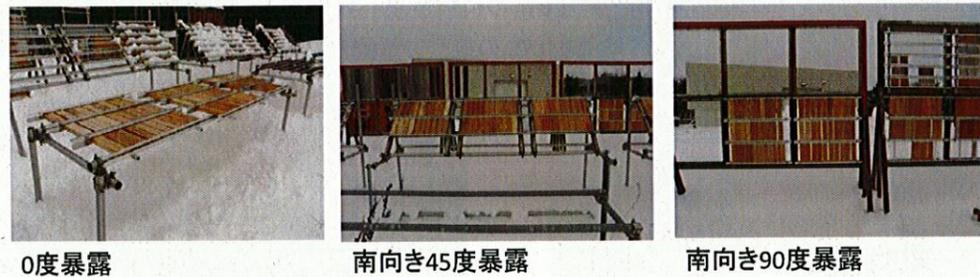
図3-2 屋外暴露試験の様子

屋外暴露試験は、北海道旭川市の林産試験場屋外暴露試験地で実施した。暴露期間は、2013年12月から2014年12月の24ヵ月間とした。暴露角度は、0度、南向き45度、南向き90度とし、各暴露角度につき3体の試験体を暴露した(図3-2)。

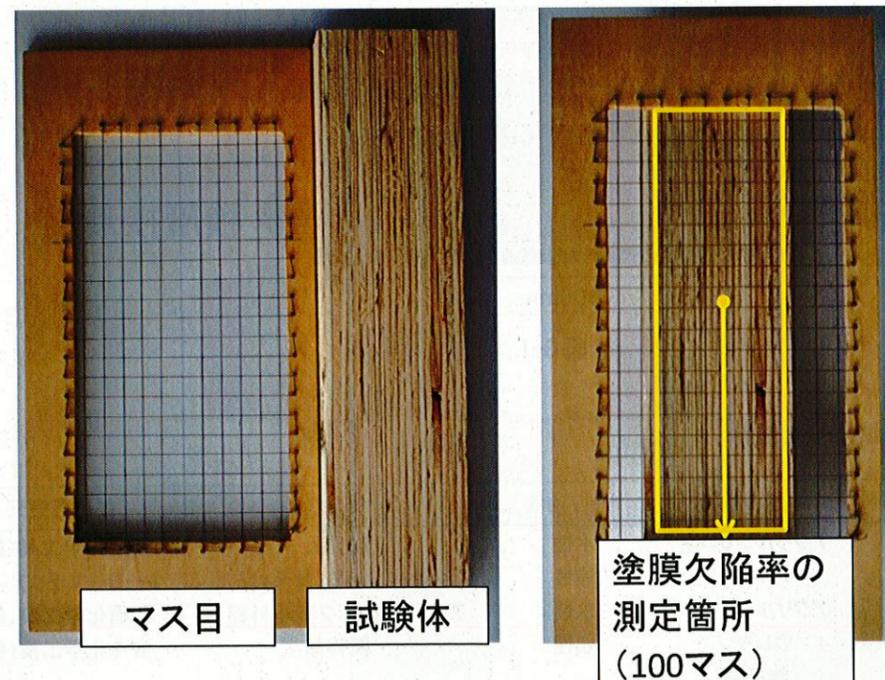
図3-3 表面欠陥率の測定

試験体表面の両木口面50mm、と幅方向の10mmを除く200×50mmの範囲を、10×10mmのマス目で100箇所を区切り、塗膜の割れや剥がれが生じたマス目の個数を計測して百分率で表した(図3-3)。

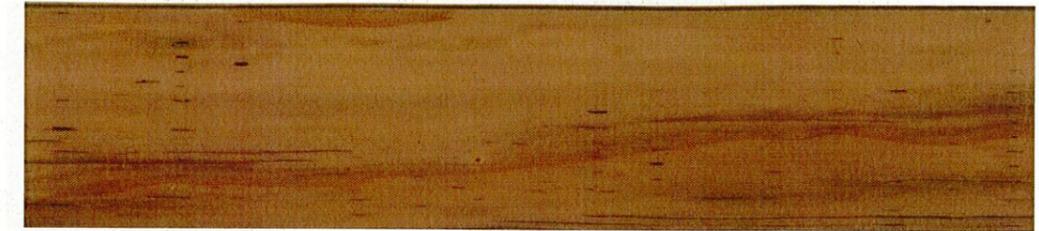
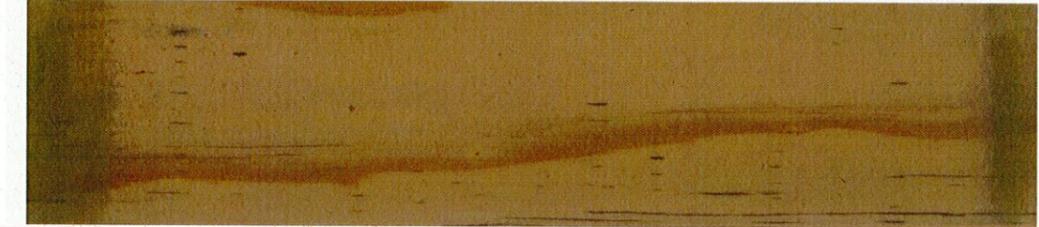
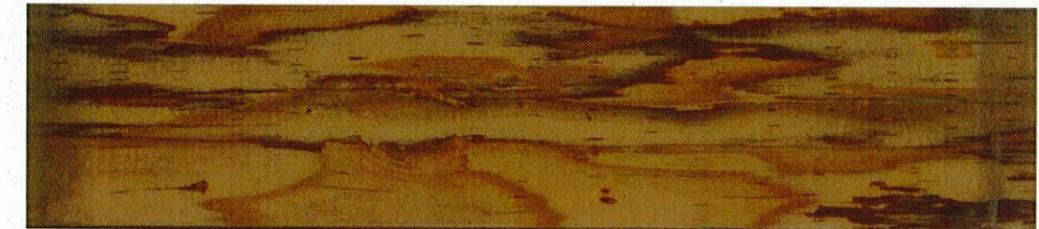
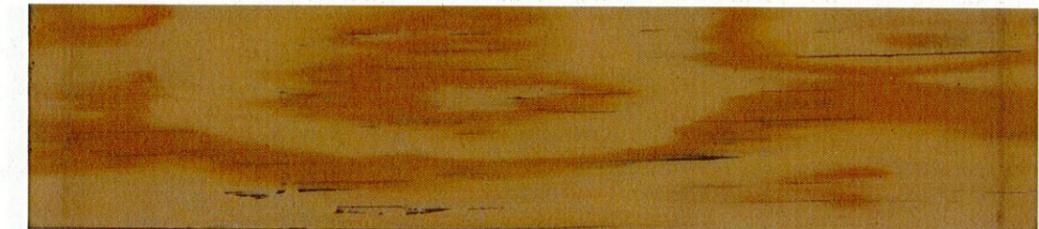
図 3-4 暴露試験体の外観の様子

基材:スギ, 暴露面:単板面, 塗料K, 塗布量:498g/m²

表3-2, 3-3に屋外暴露2年間の表面欠陥率の変化を示す。また、試験体の外観の変化の一例を図3-4から3-17に示す。塗料KとGにおける塗布量500g/m²の試験体については、屋外暴露2年を経過しても塗装面の劣化が観察されない試験体がほとんどであった。特に塗料Kについては、3条件の暴露角度ともに表面欠陥率は0%を維持し、高い耐候性能を有することが明らかになった。これら2種類の塗料における塗布量300g/m²の試験体については、塗布量500g/m²の試験体に比べると塗装面の劣化抑制効果は弱くなった。このことから、2年以上の耐候性能を付与するには、塗布量500g/m²は必要となることが明らかになった。併せて、透明塗装の耐候性向上効果を確認するためには、より長期間の屋外暴露試験を行う必要があると考えられた。

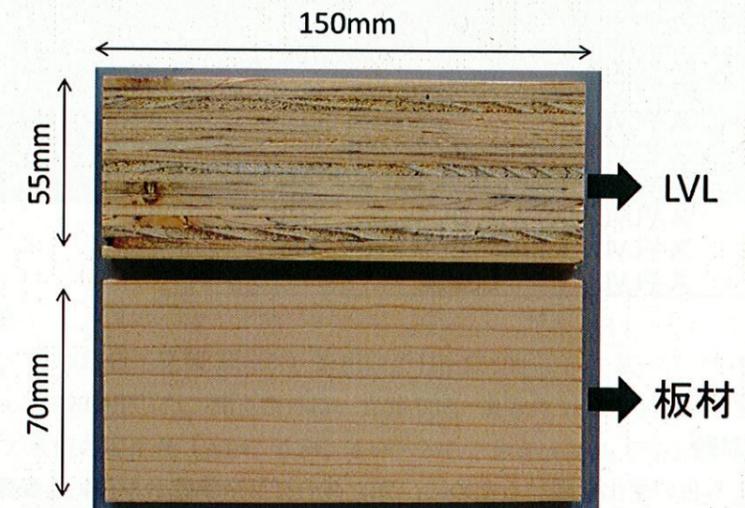
図 4-1 試験体の寸法

試験体には, スギとカラマツの柾目板材 (70×150×10 mm) およびこの 2 樹種の LVL (55×150×10 mm) を用いた (図 4-1)。LVL については積層接着面を暴露面に用いた。透明塗装による変色抑制効果を確認するために, 表 4-1 に記した 5 種類の塗料を用いて塗装した試験体を作製した。表 4-2 に試験体の一覧を示す。各条件につき 5 枚の試験体を作製し, 4.2.2 に記す 2 条件の暴露試験で各 2 枚ずつ使用した。残りの 1 枚は, 保管用とした。

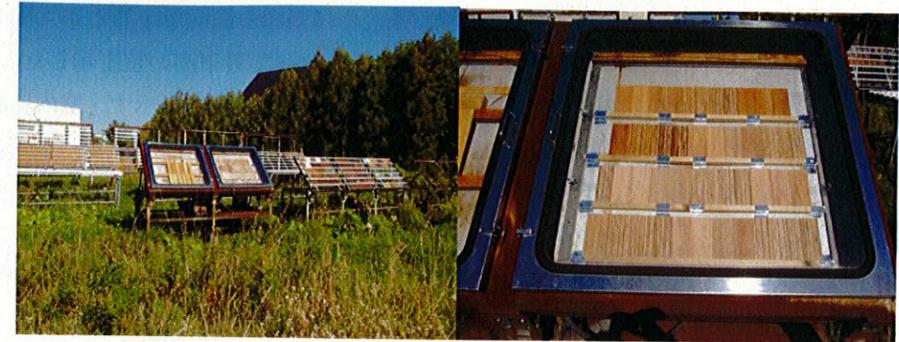
図 4-2 アンダーグラス暴露台に設置された試験体の様子

室内光による色の変化を調べるために、アンダーグラス暴露台を用いた暴露試験、および実際の室内の壁に設置する暴露試験を実施した。前者は林産試験場内の屋外暴露試験に設置された暴露台（北緯 43 度 70 分，東経 142 度 38 分）であり，暴露条件は，南向き 45 度である（図 4-2）。暴露試験は，2015 年 10 月 6 日に開始し，35 日間実施した。後者の暴露試験は，林産試験場内の試験室（窓は東の方角のみ）で実施した（図 4-3）。この暴露試験についても 2015 年 10 月 6 日に開始した。本報告では 112 日間暴露した結果を示すが，より長期間の暴露データを蓄積するために，112 日以降も試験は継続している。

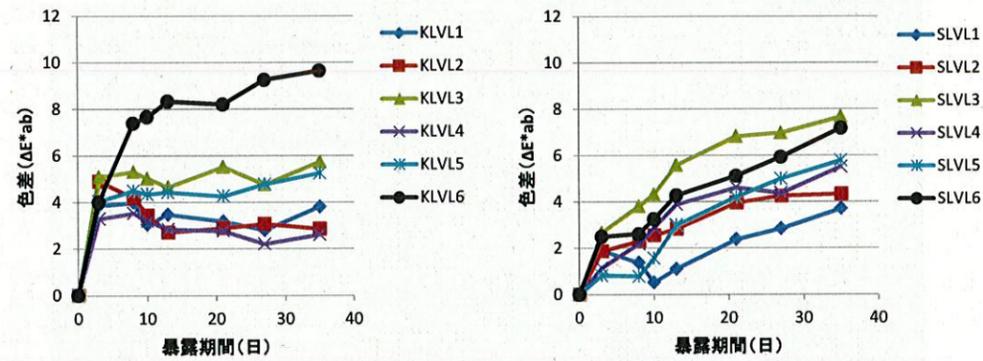
図 4-4 に，アンダーグラス暴露台に 35 日間設置した LVL 試験体の色差変化を示す。また，一例として，スギ，カラマツ LVL 試験体の色の変化を図 4-7，4-8 に記す。カラマツ LVL 試験体では，5 種類の塗料すべてにおいて，無塗装試験体よりも色差変化が小さく，変色は抑制される傾向を示した（図 4-4，左図）。スギ LVL 試験体については，5 種類中 4 種類の塗料について無塗装よりも色差変化が抑えられた（図 4-4，右図）。この両者の色差変化や透明塗装による変色抑制効果が異なるのは，樹種によって化学成分が異なるためと考えられる。図 4-5 に，LVL 試験体と同様，アンダーグラス暴露台に設置した板材の試験体における

図 4-4 アンダーグラス暴露台に設置された LVL 試験体における、35 日間の色差変化 (左 : カラマツ LVL, 右 : スギ LVL)

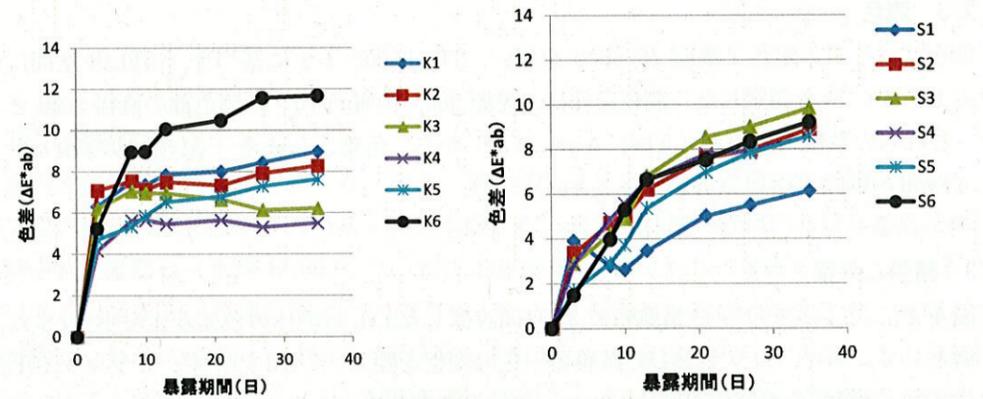
35 日間の色差変化を示す。概ね、両試験体の色差変化は同様の傾向を示したが、同じ暴露期間で比較すると板材試験体の色差値は LVL のそれらに比べて若干高い値を示した。

図 4-5 アンダーグラス暴露台に設置された板材試験体における、35 日間の色差変化 (左 : カラマツ, 右 : スギ)

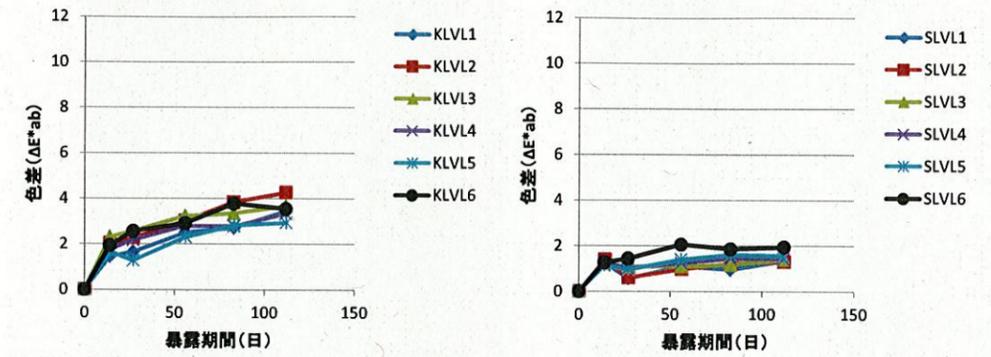
図 4-6 に、室内において 112 日間暴露した LVL 試験体の色差変化を示す。室内に設置した試験体の色差変化は、112 日間経過後においても 4 以下の値を示し、アンダーグラス暴露台に設置した試験体と比べて、色差値の変化は小さかった。これらの結果は、光の受光量の差異を反映しているものと考えられる。実際の室内での暴露試験とアンダーグラス暴露台による暴露試験とで色差の変化傾向を明らかにするためには、より長期間の暴露データを取得する必要があるが、両暴露試験の結果から、透明塗装には、ある程度の変色を抑制する効果があると考えられた。

図 4-6 室内に設置された LVL 試験体の 112 日間の色差変化 (左 : カラマツ, 右 : スギ)
